# Isolations thermiques par l'extérieur (ITE)

## FICHE CONSEIL

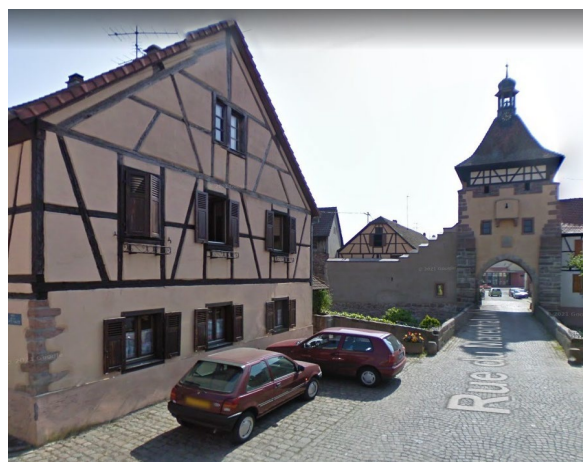
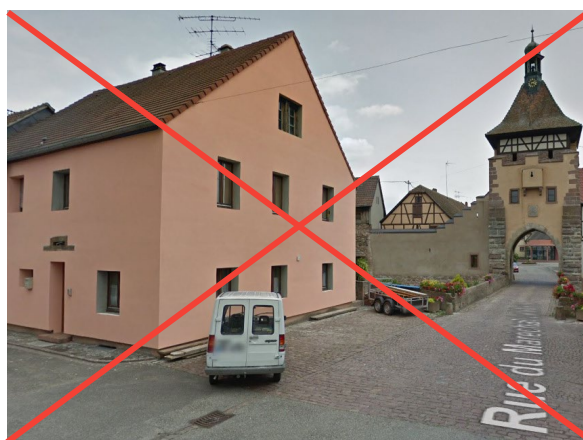
- La pose de l'isolant entraîne une surépaisseur des maçonneries, perturbant grandement l'aspect initial du bâtiment.
- Sont observés un enfoncement des baies, une inversion de l'effet socle de la façade et une diminution des débords de toit.

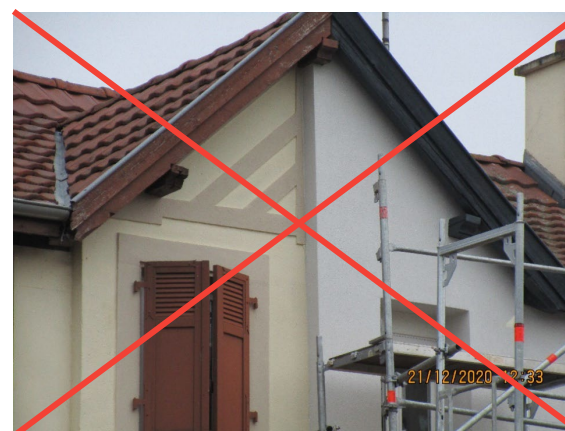
- Les encadrements des baies et leurs décors disparaissent par la pose de l'isolation.
- Les pans de bois sont recouverts, dégradant l'identité visuelle du bâtiment.
- Le remplacement des appuis de fenêtre d'origine par des profils en aluminium altère la qualité architecturale.
- On constate une disparition des volets battants extérieurs en bois.

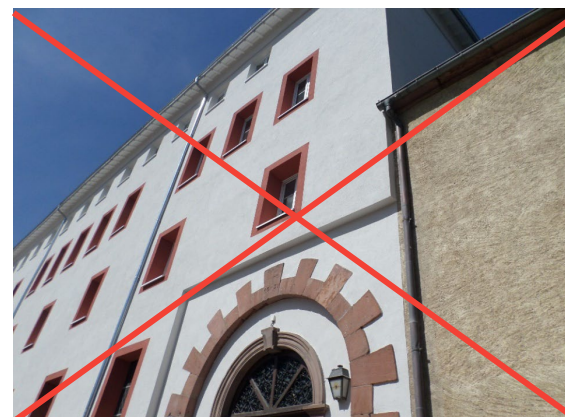
- L'installation d'une ITE entraîne la perte de la cohérence architecturale et de l'homogénéité urbaine et paysagère.
- Dans une rue, la rupture d'alignement des façades vient déqualifier les perspectives urbaines.
- Une ITE située en périmètre protégé porte atteinte à la mise en valeur des monuments historiques proches.

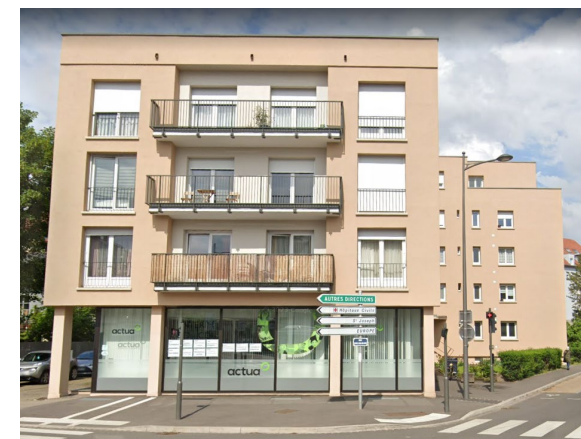
- L'installation d'une ITE peut néanmoins se justifier sur le bâti des années 1950 à 1980 ne présentant pas de qualités architecturales particulières ou remarquables. L'amélioration des performances énergétiques s'accompagne dans certains cas d'une revalorisation architecturale.
